〔報告〕伝統的木造建築の屋根部にみられる生物劣化の特徴

藤井 義久*・藤原 裕子*・木川 りか

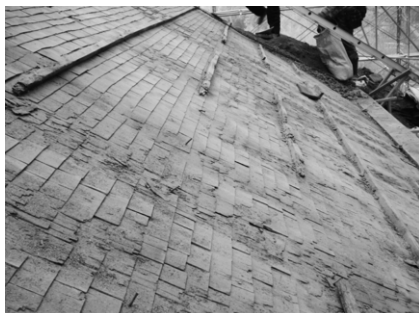
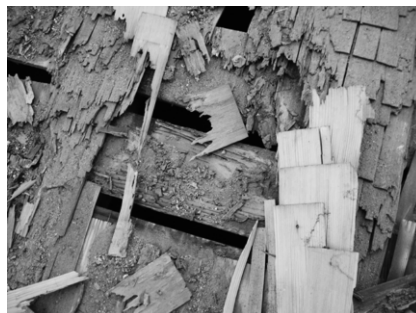
屋根部に見られる生物劣化は、雨漏りによって野地や妻面から浸潤してきた水分による小屋組み部材の腐朽とシロアリおよび甲虫による虫害といえる(図2～4)。シロアリ被害については、床下で発生した蟻害が壁や柱を這い上がるようにして進展し、小屋組みにまで及んだ場合と、外界から飛来してきた羽アリが野地部などに営巣して定着したと考えられる場合がある。

図2 瓦屋根の下地部分（土居葺き）に見られる腐朽と蟻害

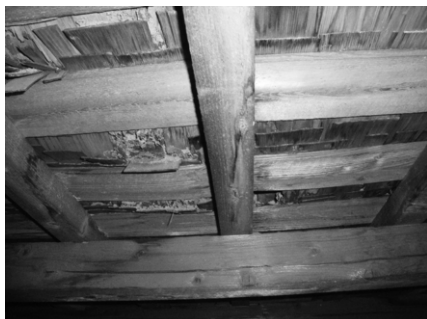
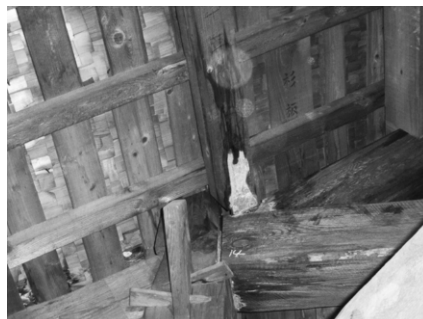
図3 野地から浸潤してきた水分で発生した小屋組部材の腐朽

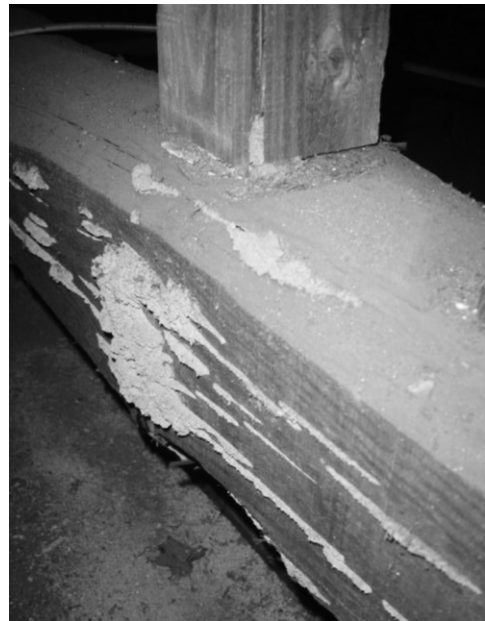
図4 小屋梁に発生したシロアリ食害

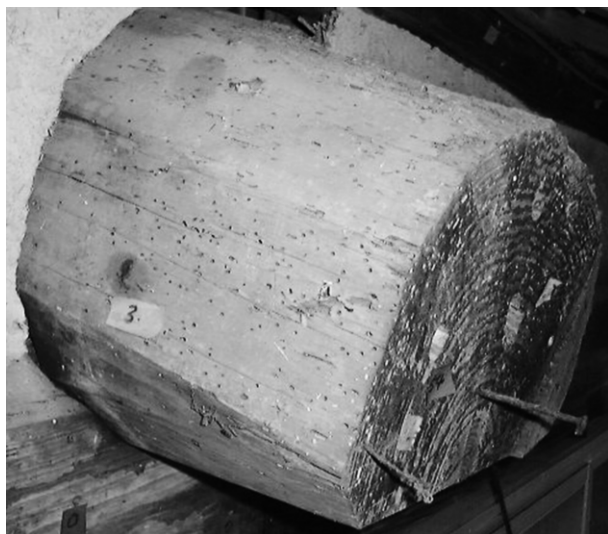
後者については、雨樋の排水不良や、雨漏り水の木部や瓦土などへの滞留が生じて、シロアリが生息し続けるのに必要な水分供給が伴っている場合といえるが、状況によっては相当高い位置で食害が発生している場合もある。また小屋組み材には、シバンムシ類やキクイムシ類などの甲虫類やハチ類などによる食害も認められる(図5)。これらの甲虫類による被害は、多くの場合、建物建築後一定の年月が経ってから外界から小屋裏や外壁に飛来してきた成虫によって発生する。成虫は木材表面に産卵し、卵からかえった幼虫や成虫による木部の穿孔が食害部位となる。梁に用いられるマツ材や柱などに用いられるケヤキ材に発生することが多く、通常食害は辺材(白太)に留まる。しかし材内で卵から成虫にまで成長した成虫が材から脱出し、交尾の後再び小屋組材に産卵して、食害が繰り返され、長年の間に被害領域が相当拡大している場合が多い。また丸太や製材品に生材を食害するカミキリ類やクロタマムシなどが残ったまま施工され、竣工後に成虫が発生する場合がある。また軒周りの部材にはクマバチなどのハチ類の食害が発生していることも多い(図6)。

図5 マツ材の小屋梁に発生した甲虫による食害の痕跡

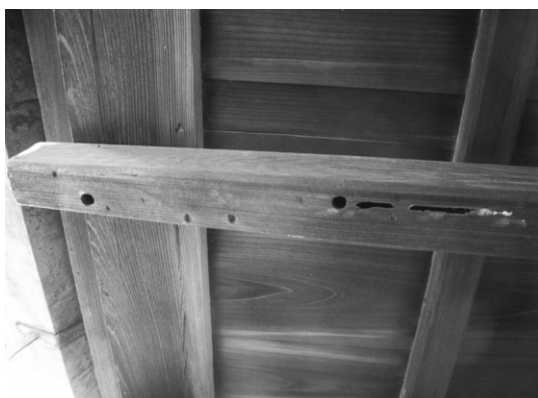
図6 垂木に発生したクマバチによる食害の痕跡

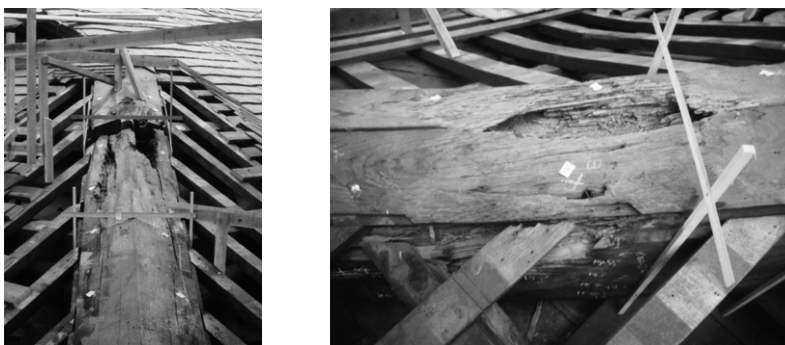
には屋根の勾配など構造的な特徴も影響している。照り屋根か、起り（むくり）屋根かといった屋根の形式にもよるが、一般に屋根の勾配は一樣ではなく、多くの場合棟部に比べて裾部ほど勾配が緩くなっている。屋根に降った雨は勾配に沿って流れ落ちるが、裾ではその速度が落ち、滞留する傾向が見られ、結果的に裾部ほど瓦下に雨水が浸潤する確率が高くなる。特に入母屋や寄棟形式屋根の四隅には軒反りが施してあり、隅木先端部付近では、勾配が非常に緩くなっていたり、逆勾配になっている場合もあり、隅木周辺に劣化が認められることが多い（図7）。また妻面では、破風板や懸魚、桁隠などの部材が小屋組部材を雨水の浸入から護っているが、入母屋屋根では破風尻周辺を中心に雨水が浸潤しやすく、内部で劣化が生じている場合がある（図8）。これには降り棟や稚児棟およびそれらの先端にある切据え鬼の周辺での雨水の流れの複雑な変化や滞留も関与しているものと思われる。また地域や建物の方位によっては季節的に屋根を吹き上げるような風が吹くことがあり、これによって雨水が瓦の目地から入り込み、劣化が拡大している例もある。

図7 隅木に見られる腐朽（左）と蟻害（右）の例

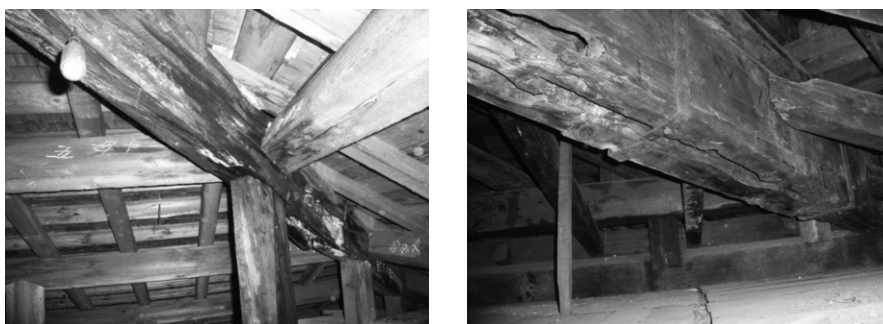
図8 隅木周りに見られる腐朽の例

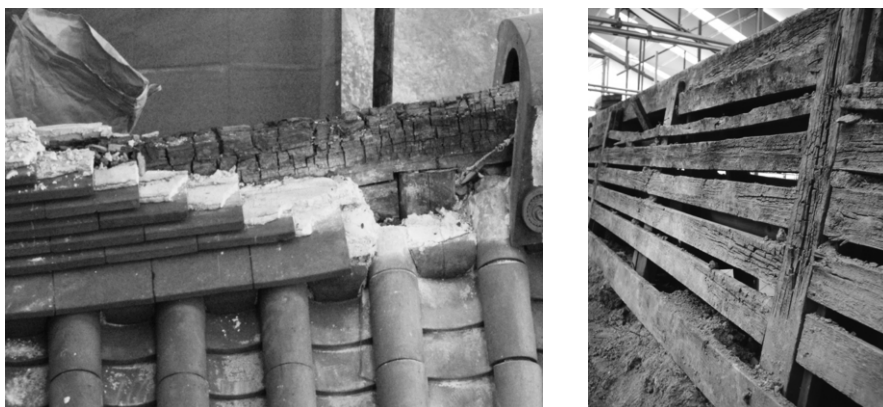
棟部は形式によって劣化の症状が異なるが、雁振り瓦（冠瓦）とのし瓦で構成される棟部の内部に配置している棟木や箱棟は、長年の間に目地などから雨水の浸潤によって腐朽していることが多い（図9）。またシロアリ食害が発生している場合もある。さらに棟木自身に反りがある場合には、反りの根元あたりに劣化が集中しやすい。

図9 棟木（左）および箱棟（右）の腐朽事例

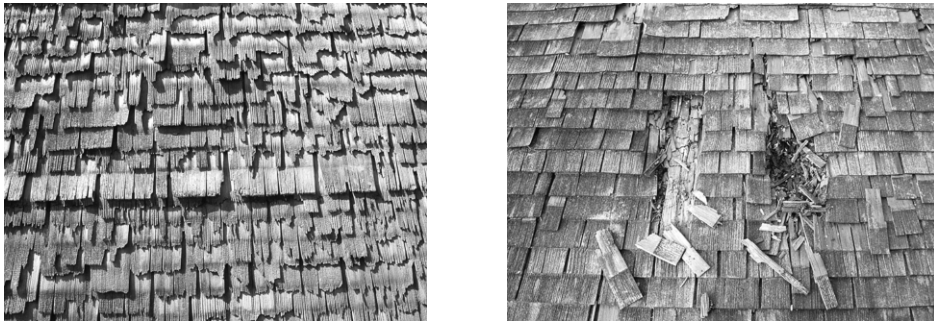
こけら屋根の劣化の特徴は、こけら板の先端部が、太陽熱や雨水などによって物理的に損耗し、櫛の歯のように欠けたり、短くなることで、その結果葺き替えを要するようになる。こけら屋根の耐用年数は建物の立地条件、こけら板の樹種や材質、葺き方によって異なると考えられるが、30年ほどで葺き替えが必要な状態になることが多い。しかし、中には30から50年の間、葺き替えをしていなくても健全な状態が保たれているものもある。またこけら層の内部は表層に比べて健全に保たれている場合が多い。その一方で表層部のこけら板の損耗に先行して内部のこけら板が腐朽する場合もあり、「芯腐れ」と呼ばれることがある（図12）。これにはこけら板を葺く際の締め方、釘の位置や本数などに起因して生じる内層での水分浸潤と滞留が関与していると考えられるが、詳しくは分かっていない。

図12 一般的なこけら板の劣化状況（左）と「芯腐れ」（右）

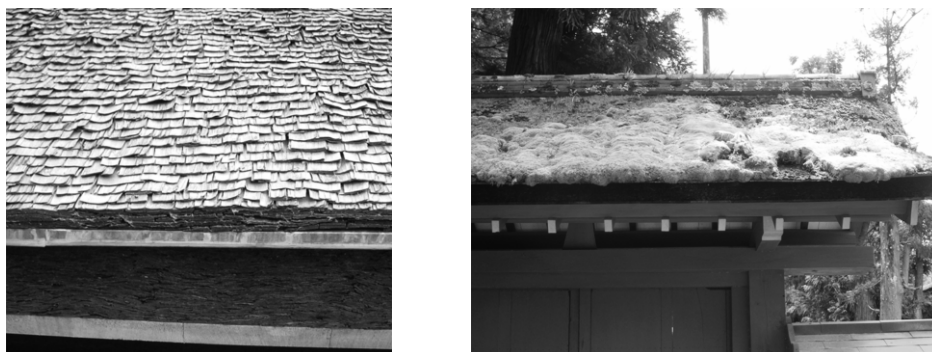
檜皮葺きの屋根に見られる劣化の特徴としては、経年による檜皮の損傷や抜け落ちに起因するものが多く、隅や箕甲あたりで檜皮が激しく抜け落ちている事例が多い。鳥類が巣造りの材料として軒付あたりから檜皮を啄んで持ち去り、穴が開いてしまう事例も見られる。また水切りや劣化対策のために銅板を葺き込む事例もあるが、檜皮が水にぬれ、溶け出す抽出成分が銅を著しく腐食させる例もあり、実務家の間では一般的にはこけら屋根のように劣化対策としての銅板は用いないものとされている（図13）。銅板の腐食の機構については不明な点が多く今後の課題である。また長年の間に檜皮の表層部に土や砂が付着し、ここに供給される雨水によって藻類やコケ類が繁殖する例が認められる。実務家によってはこれらの植物は屋根を保護する考える人がいるようであり、一例であるが著者が調べた例では、厚く繁茂したコケ類の下地の檜皮については大きな損傷が認められなかった。

図13 檜皮葺きの例（左）とコケ類が付着した例（右）

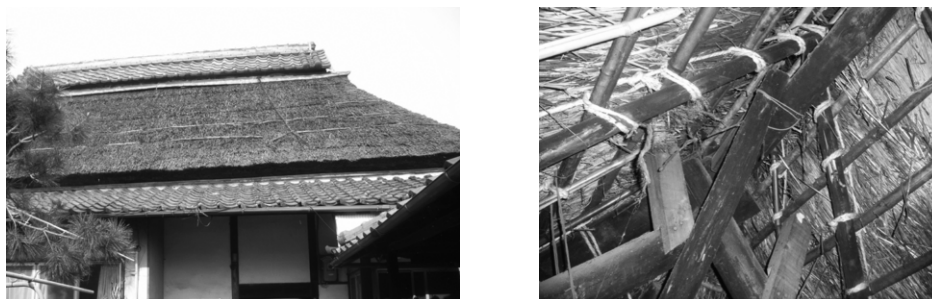
著者らの既往の調査物件にしめる茅葺き屋根は少ないが、劣化の特徴としては以下のようなものがある。茅材にはその保管および施工後に甲虫類などによる虫害が発生しやすいが、竣工後に室内の囲炉裏などで火を使うとその煙によって屋根内側の表面に煤などが付着し、虫害が発生しにくくなると思われる。しかし現在では室内で煙を出すような生活をしないため、このような防虫効果は期待できないと思われる。また現存している農家などでは、茅葺き屋根の母屋にトタンや瓦葺き屋根の増築部分が結合している例も多く、この場合既存部分と増築部分と境界での雨仕舞に問題があることが多く、腐朽が発生している例があった。また棟部の茅を抑えるために置き千木や箱棟を棟に置くことが多いが、時にこの部分を瓦で仕上げる例が見られる。この場合、箱棟や瓦葺きの棟部の重量が重く、長年の間に棟に変形が生じ、雨漏りによる腐朽が発生している事例があった（図14）。

図14 瓦棟の載った茅葺き屋根（左）と小屋組材の破損および補強状態（右）

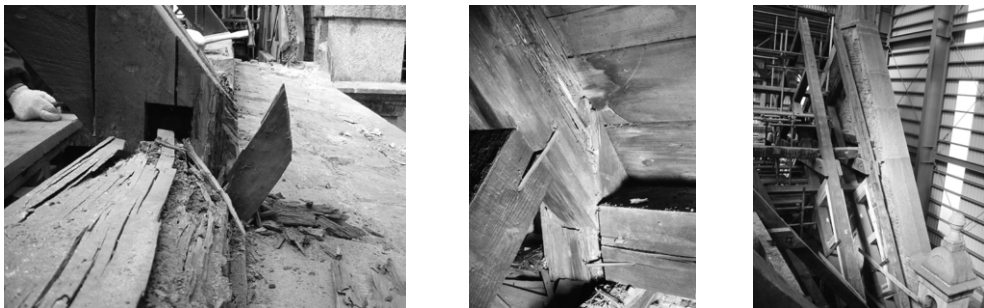
が用いられている場合が多い。しかし、雨除けや日除けとして機能する庇がなく、屋根の流れの終端は煉瓦壁の上縁までしかない。通常、この上縁には雨どいを配置してあるものの、長年の間にこの付近の防水の仕組みに劣化が生じ、雨水が小屋組部材に浸潤し、腐朽が発生したり、羽アリの飛来を端緒とするシロアリ食害が認められることが多い(図15)。教会では屋根部のシロアリ食害が鐘樓の塔にまで及んでいる事例もあった(図16)。煉瓦造が発達してきた欧州などと比較して、日本では温暖な季節に集中的に雨量が多いため、煉瓦造は耐久性確保の観点からみてわが国では弱点のある構造となってしまったといえる。また洋風造りの木造建築物には煉瓦積の暖炉が設けてある場合がある。煙道の煉瓦積み目地には隙間があり、シロアリが土壌からこの隙間を這い上がって木部を食害している例が見られる。暖炉が使用されている冬場は煙道は適度に暖められシロアリにとっても生息しやすい環境となってしまう、食害が煙道を伝って小屋裏にまで及んでいる事例が認められた。同様のシロアリ食害は現在ではもはや使われることはないものの鉄釜方式の風呂などで、釜周囲に煉瓦などを積みタイルなどで表面を仕上げた場合にも認められる。

図15 煉瓦造の壁上縁での小屋組材の劣化事例

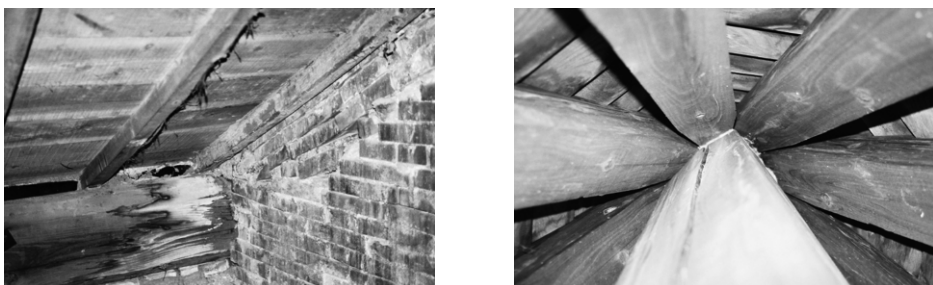
図16 煉瓦造の教会礼拝堂での腐朽事例（左）と鐘樓にまで伸びた蟻道（右）
